ULINE H-1485, H-1486
H-1487, H-6754

STANDARD LIFT TABLE

TROUBLESHOOTING

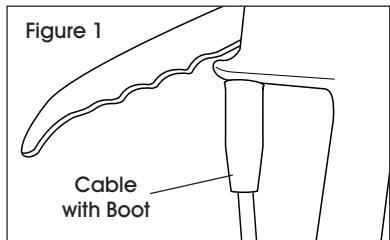
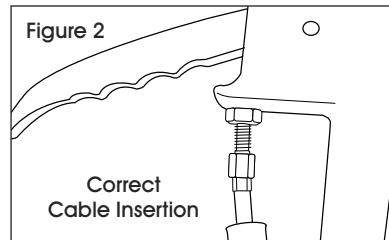
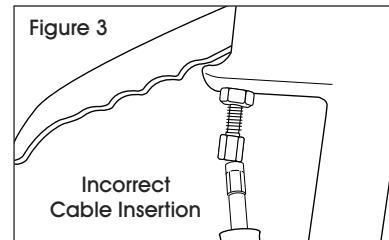
Oil leakage at pump.	The seal ring is damaged.	Replace pump.
Table will not rise.	Cable may be disconnected.	Ensure cable with silver sleeve is terminating inside of nut. (See Figures 1-3)

OPERATING ISSUE	CAUSES	RECOMMENDATIONS
Does not reach the full lift height.	Steel ball of the check-valve is not fully seating. Firing pin does not allow the steel ball to fully seat. Low hydraulic oil.	Clean the valve opening and replace the steel ball. Adjust the tension rate of the steel wire connected to the hand lever to adjust the seating of the firing pin. Add hydraulic oil.
The table rises then descends.	Steel ball of the check-valve is not fully seating. Firing pin does not allow the steel ball to fully seat.	Clean the valve opening and change the steel ball. Adjust the tension rate of the steel wire connected to the hand lever to adjust the seating of firing pin.
The table board does not descend.	The travel of the firing pin is not enough to open the steel ball.	Adjust the tension rate of the steel wire rope to make firing pin at suitable place and apply lubricant to the pin.
Oil leakage at firing pin.	The O-ring is damaged.	Replace pump.

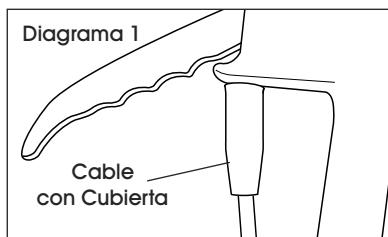
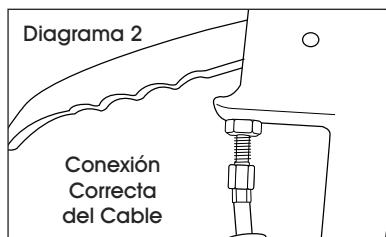
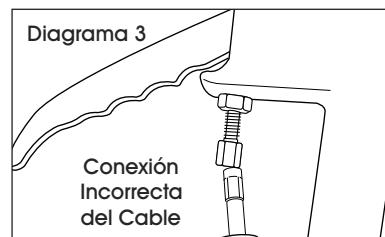
Fuga de aceite en el perno de disparo.	El anillo-O está dañado.	Reemplace la bomba.
Fuga de aceite en la bomba.	El empaque está dañado.	Reemplace la bomba.
La mesa no se eleva.	El cable podría estar desconectado.	Asegúrese de que el cable con el recubrimiento plateado termine dentro de la tuerca. (Vea Diagramas 1-3)

PROBLEMA DE FUNCIONAMIENTO	CAUSAS	RECOMENDACIONES
No alcanza la altura máxima de elevación.	La bola de acero de la válvula de control no se asienta completamente. El perno de disparo no permite que la bola de acero se asiente completamente. El nivel de aceite hidráulico es bajo.	Limpie la abertura de la válvula y reemplace la bola de acero. Ajuste la tasa de tensión del alambre de acero conectado a la palanca de mano para ajustar el asiento del perno de disparo. Agregue aceite hidráulico.
La mesa se eleva y luego desciende.	La bola de acero de la válvula de control no se asienta completamente. La clavija de disparo no permite que la bola de acero se asiente completamente.	Limpie la abertura de la válvula y cambie la bola de acero. Ajuste la tasa de tensión del alambre de acero conectado a la palanca de mano para ajustar el asiento de la clavija de disparo.
La tabla de la mesa no desciende.	El recorrido del perno de disparo no es suficiente para abrir la bola de acero.	Ajuste la tasa de tensión de la cuerda del alambre de acero para colocar la clavija de disparo en una posición óptima y aplique lubricante a la clavija.

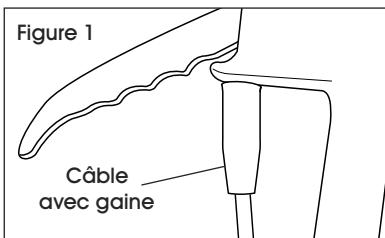
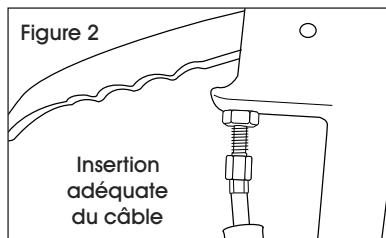
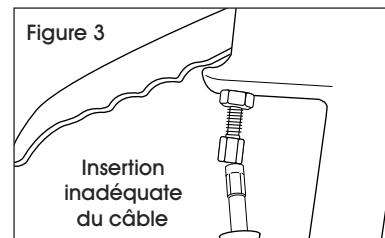
Fuites d'huile au niveau de la goupille de déclenchement.	Le joint torique est endommagé.	Remplacez la pompe.
Fuites d'huile au niveau de la pompe.	La bague d'étanchéité est endommagée.	Remplacez la pompe.
La table ne s'élève pas.	Le câble est peut-être débranché.	Assurez-vous que le câble avec le manchon argenté n'excède pas l'intérieur de l'écrou. (Voir Figures 1-3)

PROBLÈME	CAUSES	RECOMMANDATIONS
La table n'atteint pas la hauteur maximale.	La bille en acier du clapet anti-retour n'est pas appuyée complètement. La goupille de déclenchement empêche la bille en acier de s'appuyer complètement. Le niveau d'huile hydraulique est bas.	Nettoyez l'ouverture de la soupape et replacez la bille en acier. Réglez le niveau de tension du fil d'acier relié au levier à main pour régler l'appui sur la goupille de déclenchement. Ajoutez de l'huile hydraulique.
La table s'élève puis redescend.	La bille en acier du clapet anti-retour n'est pas appuyée complètement. La goupille de déclenchement empêche la bille en acier de s'appuyer complètement.	Nettoyez l'ouverture de la soupape et changez la bille en acier. Réglez le niveau de tension du fil d'acier relié au levier à main pour régler l'appui sur la goupille de déclenchement.
Le plateau de la table ne descend pas.	La goupille de déclenchement ne se déplace pas suffisamment pour ouvrir la bille en acier.	Réglez le niveau de tension du câble en acier pour déplacer la goupille de déclenchement à l'endroit approprié et lubrifiez la goupille.
